Ersteinschätzung von elf Altablagierungen

Gemeinde Groß Köris, Landkreis Dahme-Spreewald

ERSTEINSCHÄTZUNG DES GEFAHRENPOTENTIALS VON ALTABLAGERUNGEN

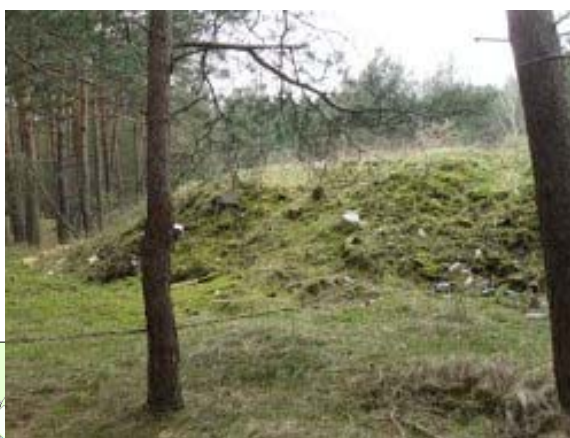
Bezeichnung	Deponie links der Eisenbahn	Betreiber	06 1975
Standort	Bahnstrecke (Bf am Luch) (1983)	Geokoordinaten	12061192
Gemeinde	Groß Köris	Ortsteil	Groß Köris
Gemarkung	Groß Köris 122914	Flur	1 Flurstückel 335, 334, 336, 338
Ortswert	3407437	Näherwert	5779539
Erhebung	02.03.1996	Vermessung	Kommune Amt ALV/FAL
Abfalltypen	Nette Siedlungsabfälle (Hausmüll, Hausmüllähnlich)

Standortbeschreibung:
Flurstück 325 im zentralen Bereich Senke mit Feuchtwald, in den westlichen Randbereichen zur Bahntrasse oberirdisch verenterte Müllablagierungen, Aufhängen. Auf den Flurstücken 334, 335 und 336 wurde lt. Feu. Prot. (Flurstück 331) in den 70er Jahren gel. KHD Hausmüll verkippt (starke Deutlichkeitsabstufung). Fläche bewaldet. Sichtbare Fläche der Verkipfung ca. 2.000 m² (Blau rechts, gelbe Fläche), ungesichert. Mächtigkeit ca. 2m. Gefährliche Abfälle: Teerpaste vermischt. Sonstige Abfälle: überwiegend Glas, auch Kunststoff, Altmüll, Altblatt. Entsorgung: Ortsumlagerung. Verklappungsfäche: verentert gefährliche Abfälle, Kontakt zu Oberflächennasser möglich, Fläche ungesichert. Empfehlung weiterer Vorgehen: Verklappungsfäche: Verkeissicherung, historische Recherche, Sondierung mit Handbohrloch. Kartenmaterial: http://www.geo-basis.de/de, Geobrowser: http://geo-basis.de
